令和 7 年度（延期分）  
八丈島一般廃棄物管理型最終処分場  
運営協議会

八丈島一般廃棄物管理型最終処分場  
台風被害の復旧状況および今後の運用方針について  
(案)

東京都島嶼町村一部事務組合

回 答 書

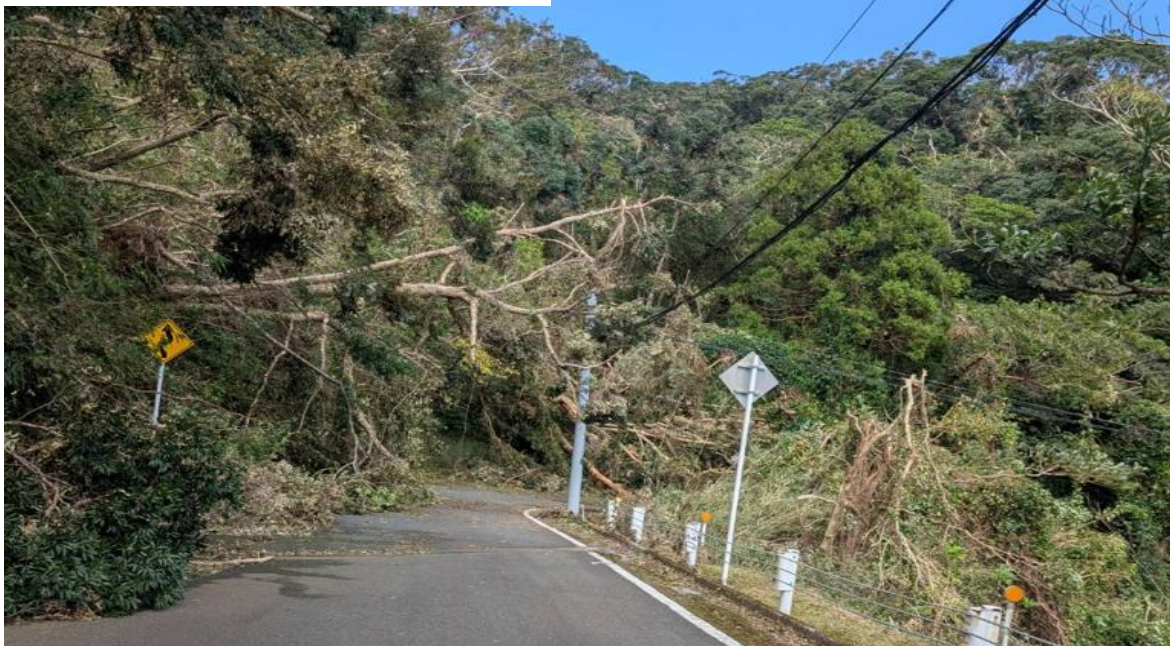
写真 1：登龍道路(末吉側ルート)被害状況

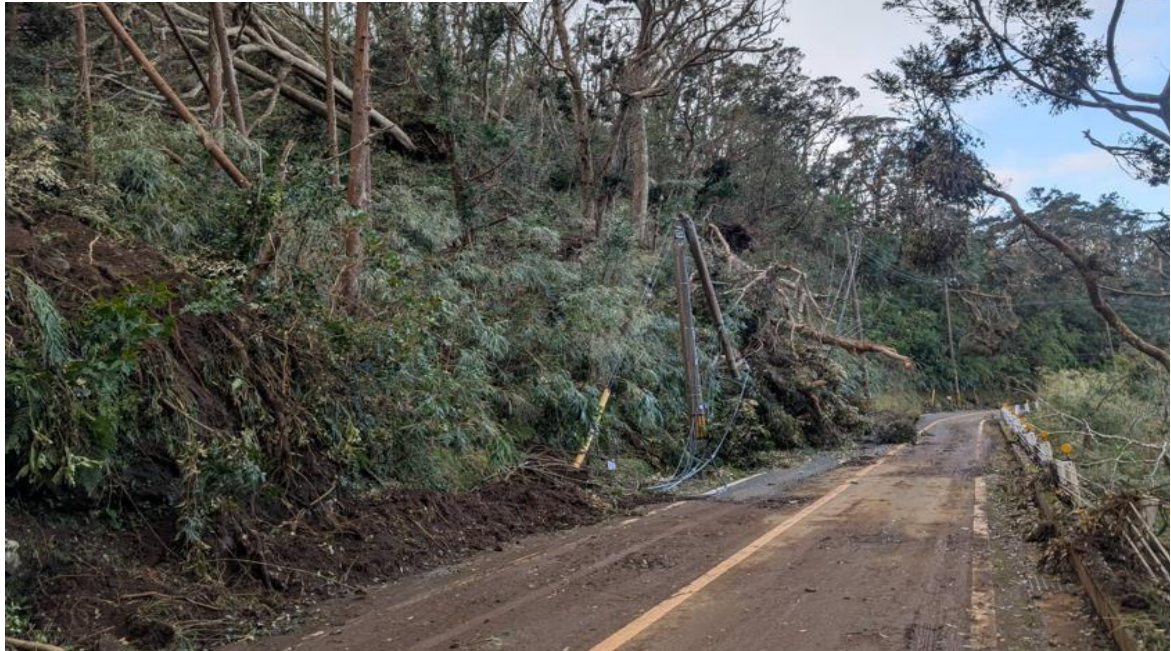
写真 2: 登龍道路(三根側ルート)被害状況  
写真(撮影:2025 年 10 月 17 日)

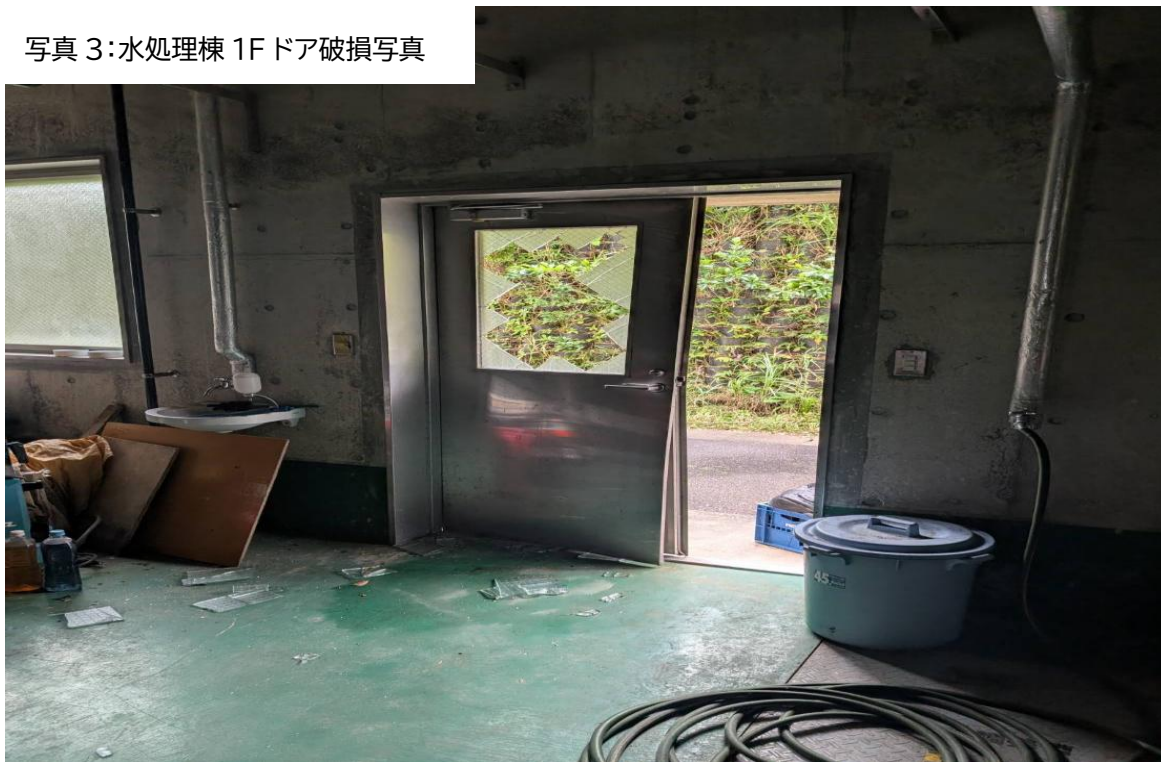
写真 3:水処理棟 1F ドア破損写真

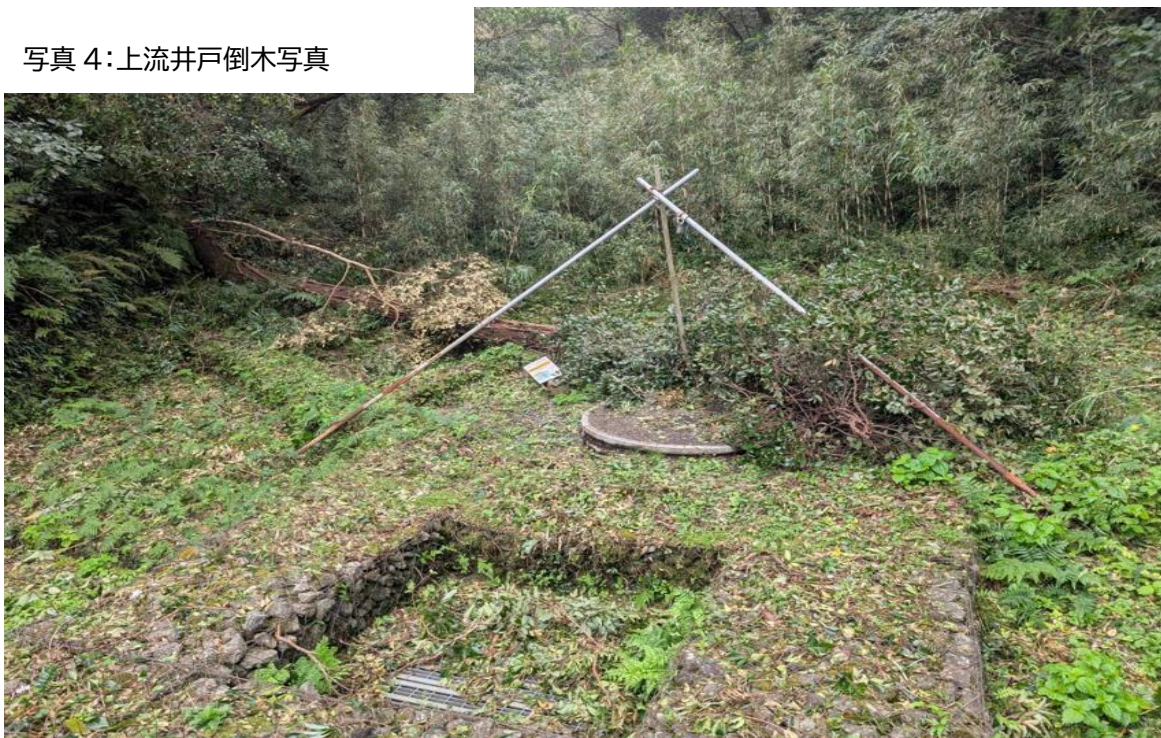
写真 4:上流井戸倒木写真

台風 22 号・23 号通過後、10 月 17 日に現地を確認したところ、上流井戸の周辺（特別警戒区域内）で倒木が確認され、上流井戸にかかる形で覆いかぶさっている状況が見られました。倒木は安全を確保しながら撤去し、上流井戸の機能、周辺斜面状況、付近の排水経路についても確認した結果、施設機能への影響がないことを確認しています。

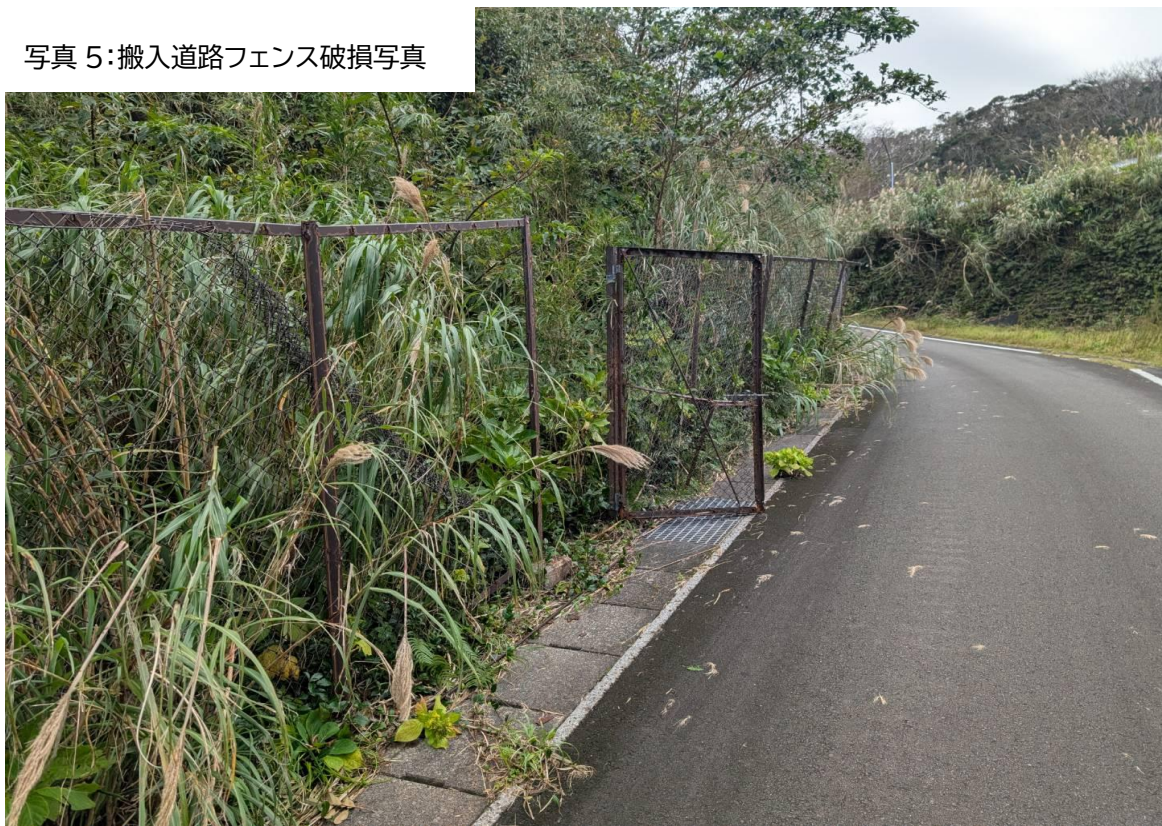
写真 5:搬入道路フェンス破損写真

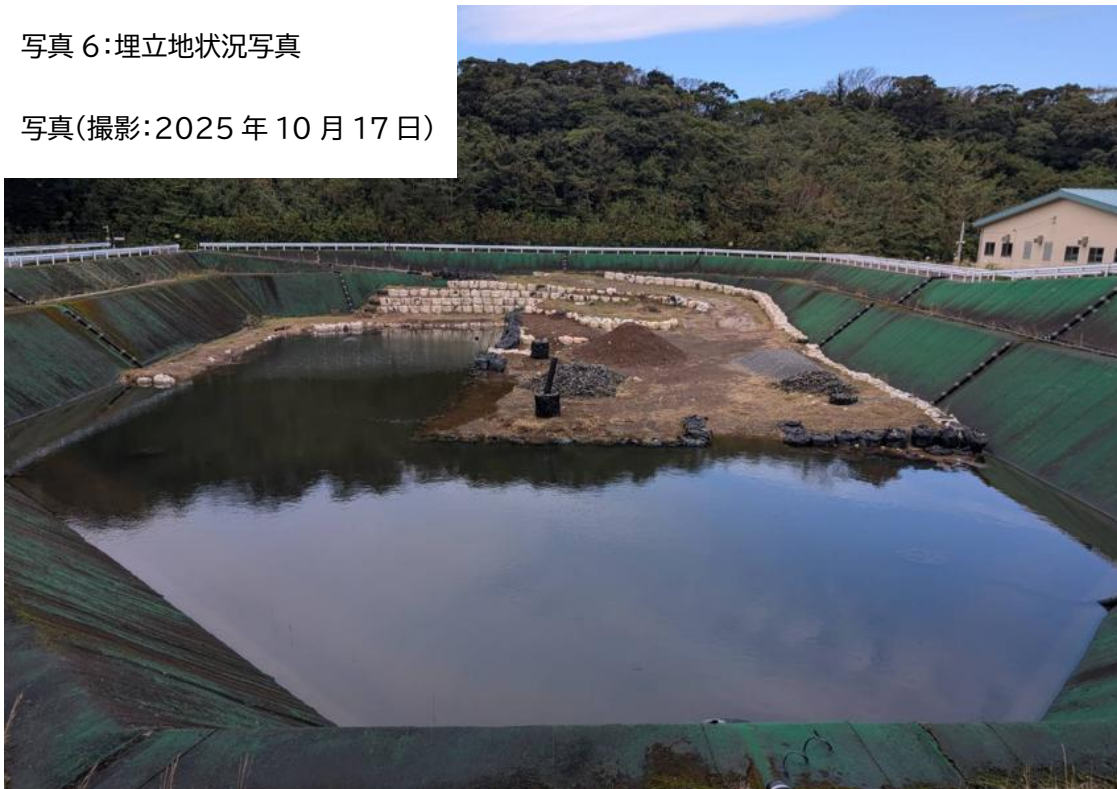
その後、当組合（一組）は20日に現地入りし、停電が継続していること、雨水が埋立地内に貯留されていることを確認した。雨水については、令和3年策定の埋立計画に基づき、埋立地内での一時貯留により対応した。

写真6:埋立地状況写真

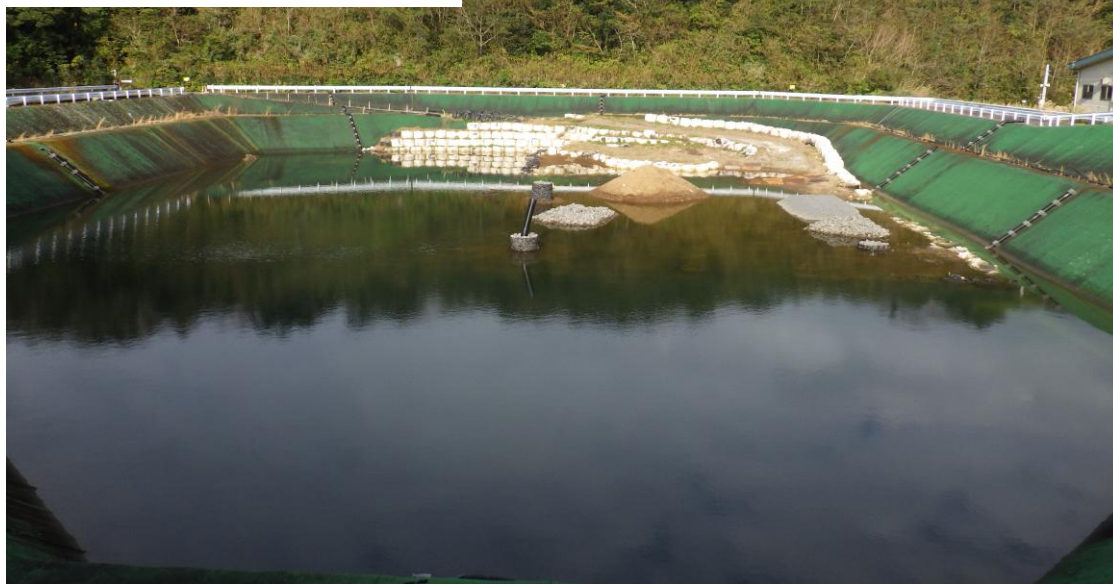
写真 7:埋立地状況写真 2

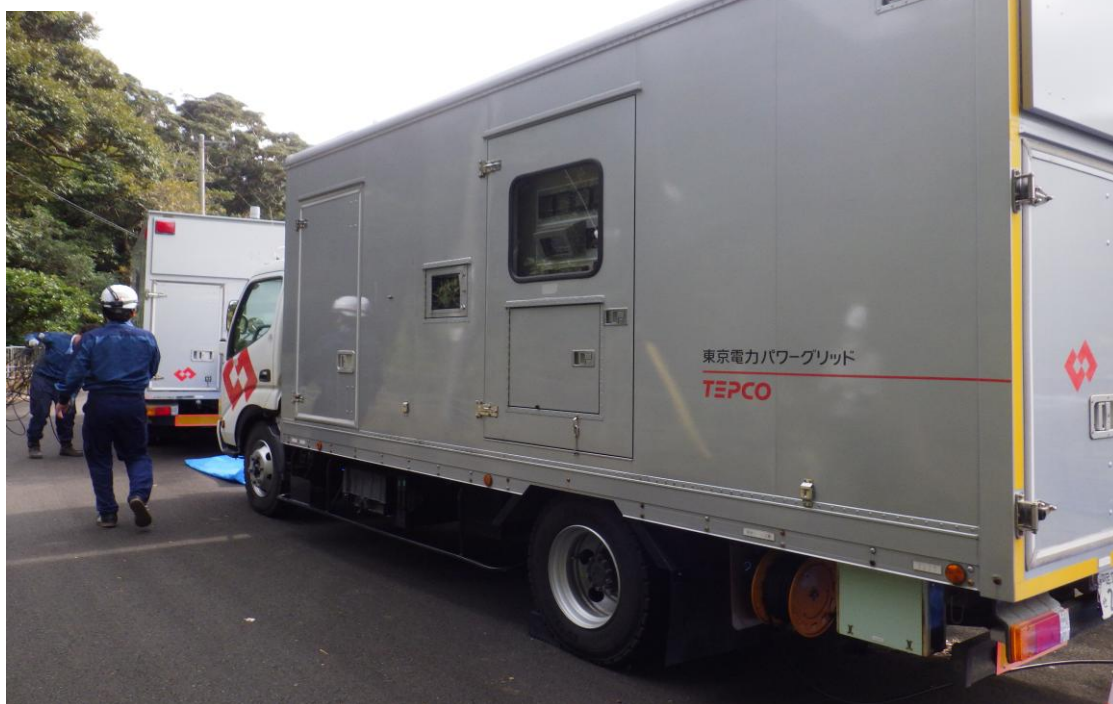
こうした状況を十分に鑑みながら、当組合では東京電力と複数回にわたり打合せや調整を行い、処分場の状況や雨水貯留の逼迫状況を共有しつつ、発電機車の設置を要請し、11月25日に東京電力の協力により発電機車が設置され、水処理施設への一時送電が開始された。

写真 8:発電機車設置状況写真

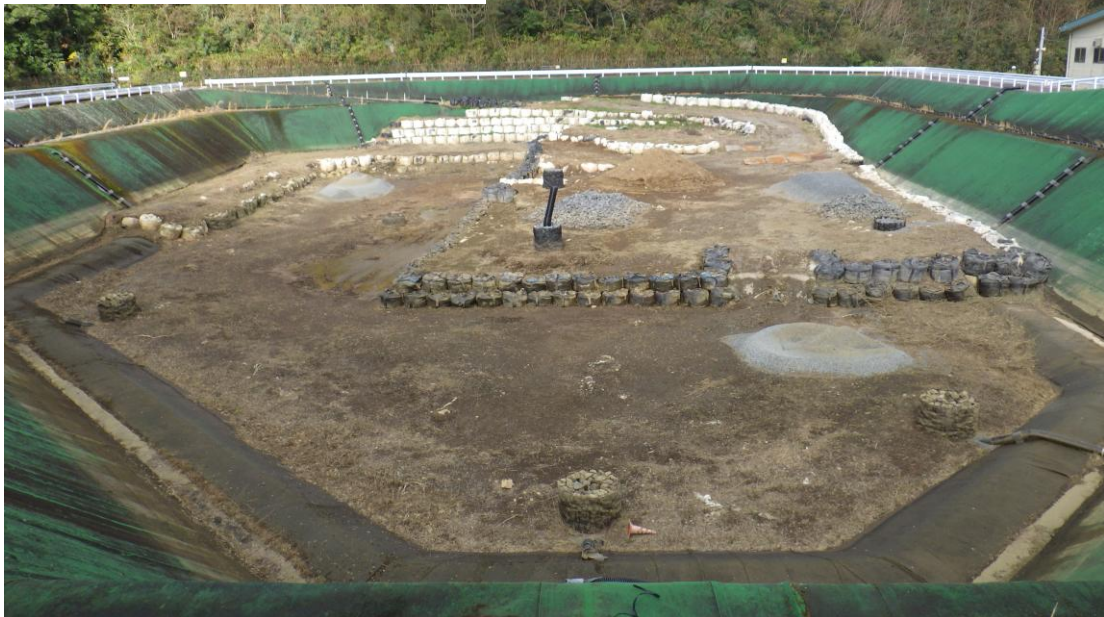
発電機車の稼働により、埋立地の貯留水を調整槽へ移送しつつ、通常の処理工程でも対応することが可能となり、12 月 18 日時点で埋立地の貯留水はすべて解消した。しかし、調整槽は満水の状態であり、排水処理設備や監視システムの本格稼働には電力の本復旧が不可欠であった。

写真 9:埋立地状況写真 3

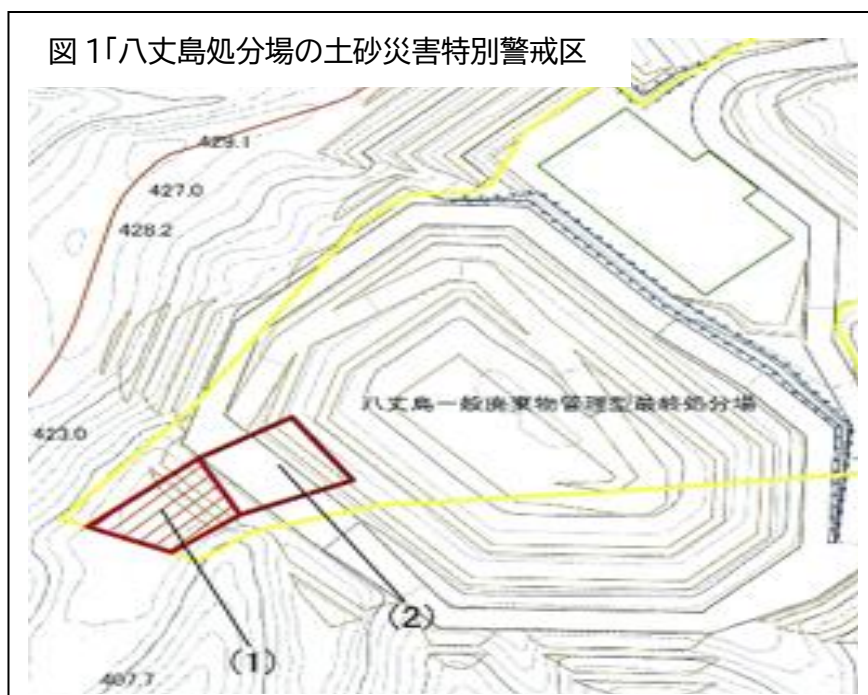
敷地内の一部は土砂災害特別警戒区域に指定されています。図1の(1)におきまして、土石流の高さ1.1m、(2)におきまして1.0mが対象となっています。

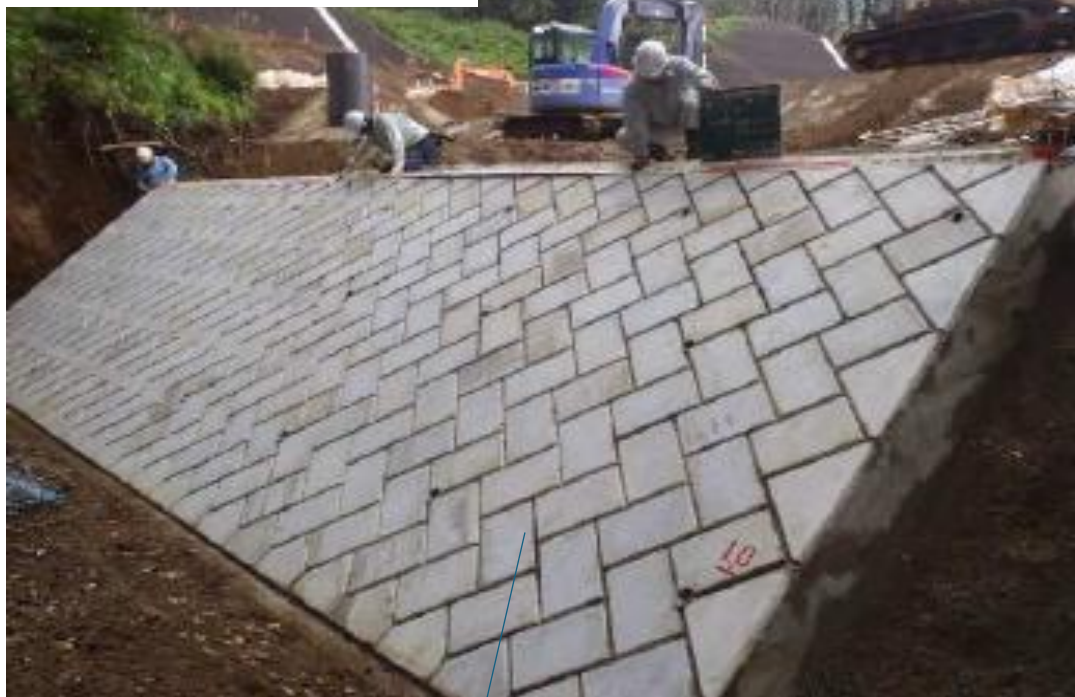
写真 1「上流井戸付近ブロック壁」

(1) と (2) における土石流は、写真 1 の構造物、堰堤などの有無が含まれない、地形から計算された土石流の範囲および高さとなっています。従いまして、このブロック壁などを土石流の計算に加えますと、土石流が到達する範囲は、図 2 のとおりとなり、土石流が施設に到達しないことが確認できます。

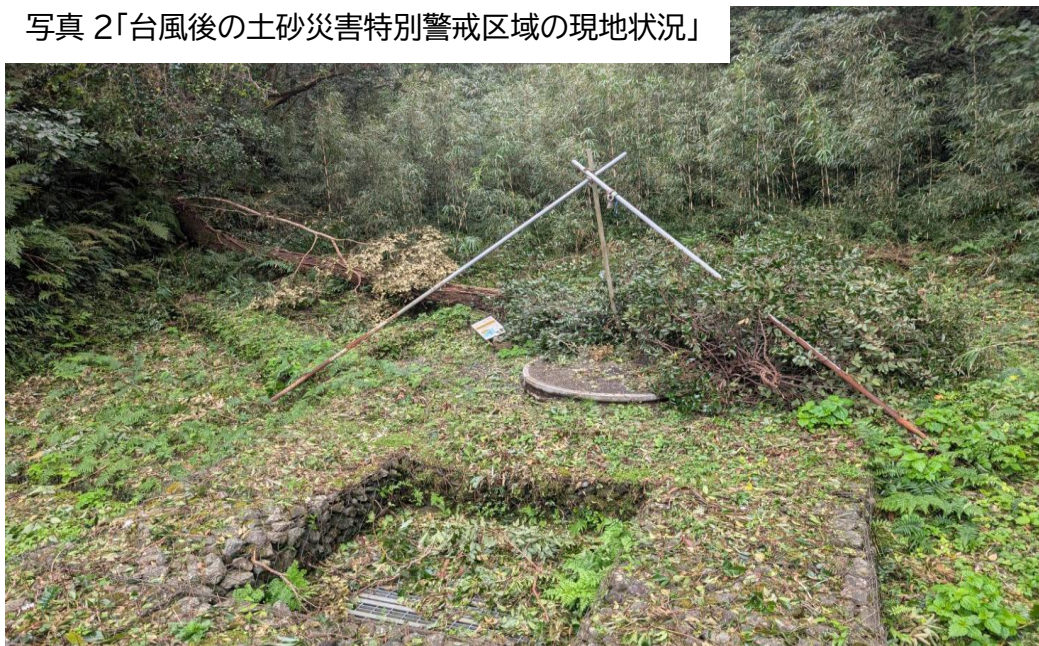
写真 2「台風後の土砂災害特別警戒区域の現地状況」

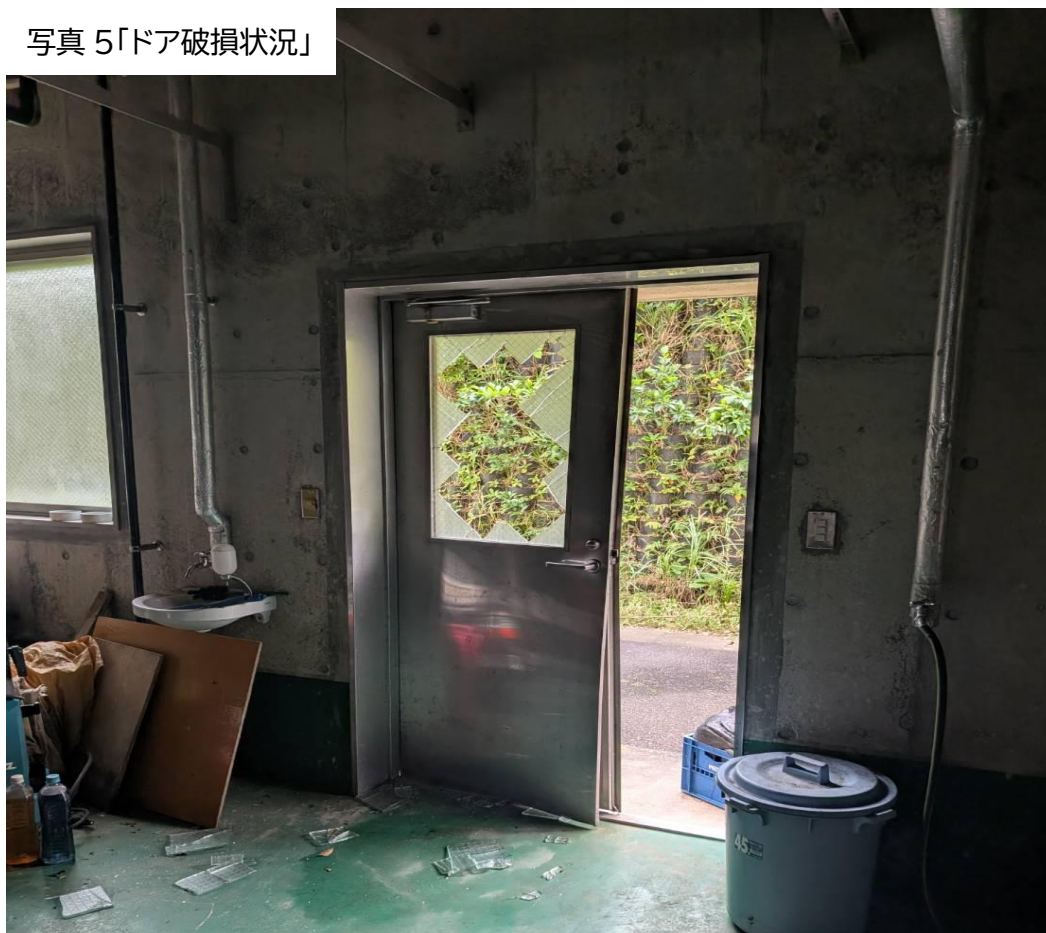
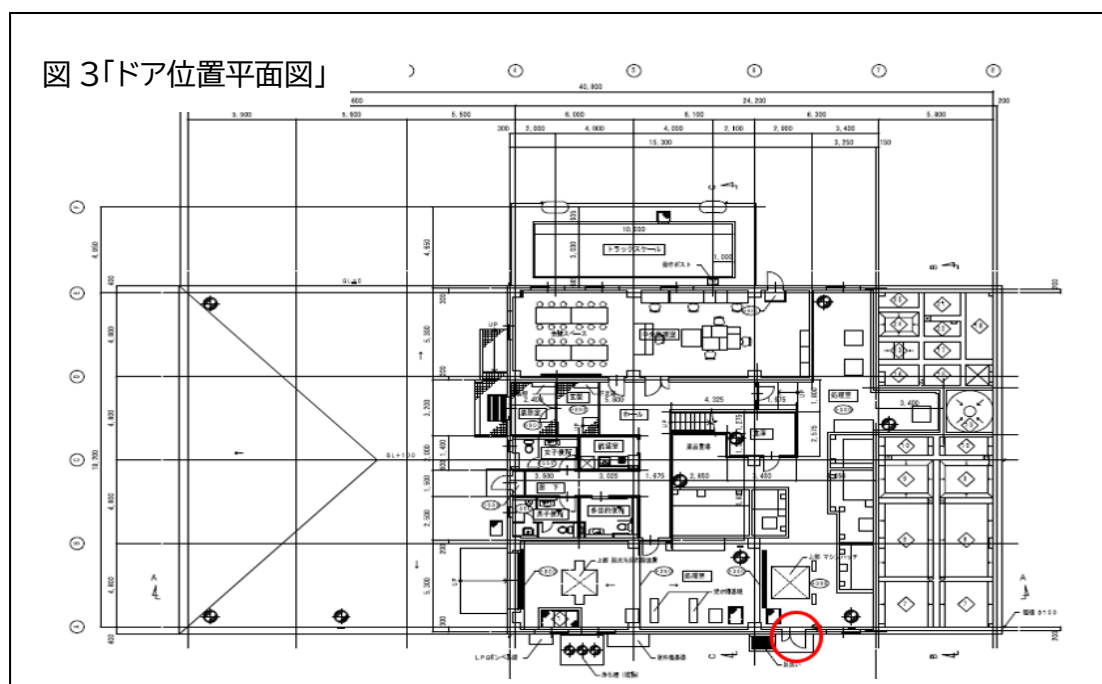
| 被害内容 | 強風によりドア本体の変形、窓ガラス 1 枚が破損。 |
| 被害規模 | 破損ガラス 1 枚、破片散乱 |

写真 5「ドア破損状況」

| 復旧状況 | 10 月 20～21 日の合同点検時に、破片除去および養生を実施済み。本復旧は、令和 8 年 7 月中に実施予定 |
| 復旧費用 | 確定額:62 万円(ドア更新工事) |

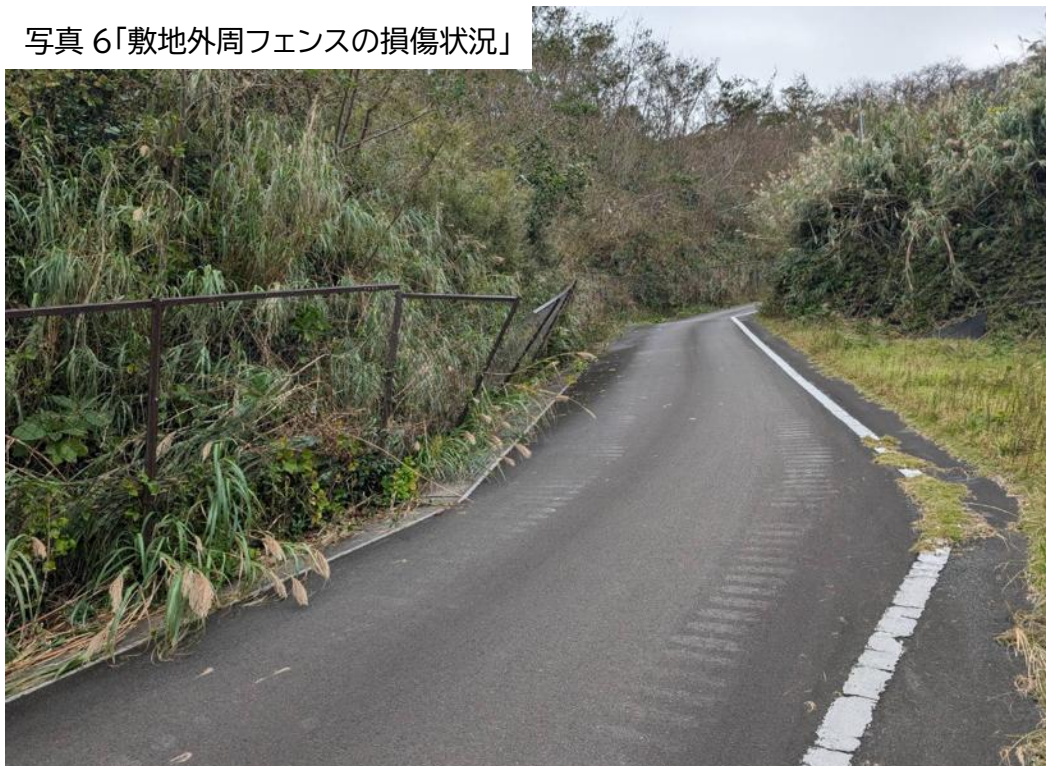
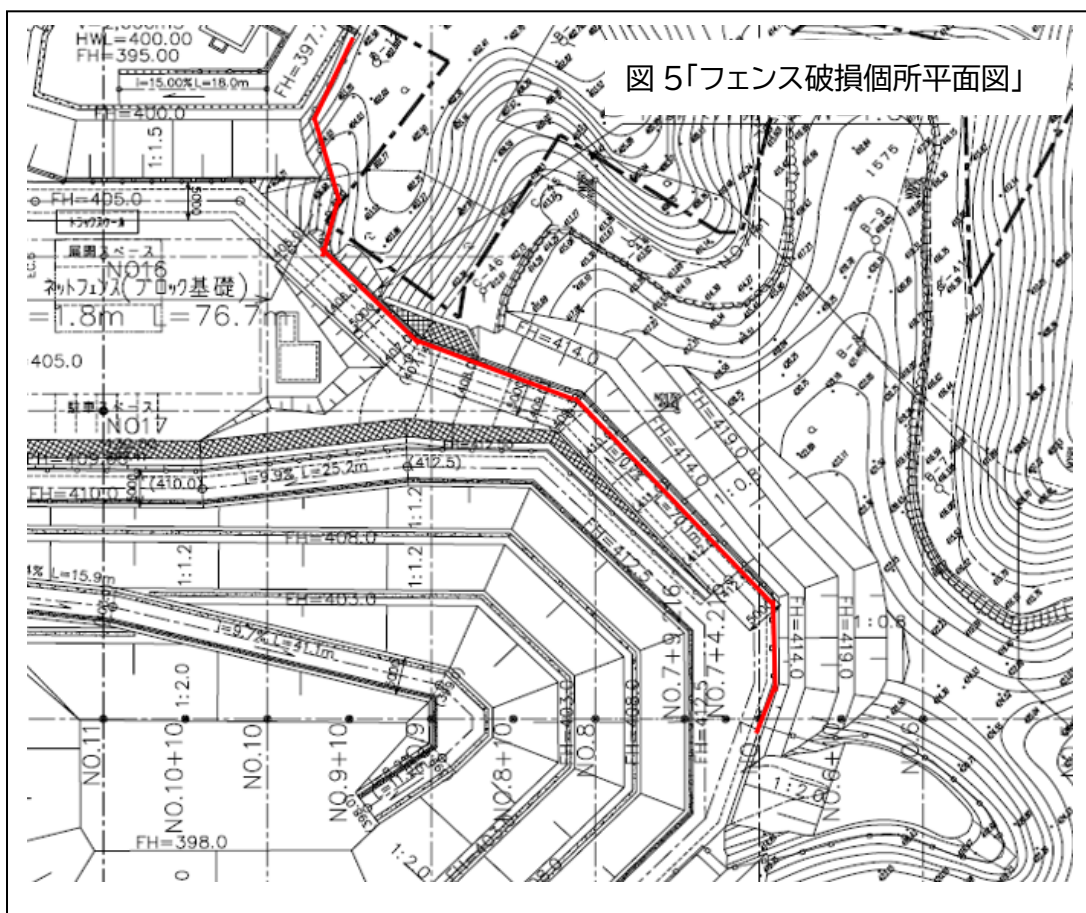
| 被害内容 | 倒木・強風により一部が倒壊・変形。 |

写真 6「敷地外周フェンスの損傷状況」

| 復旧状況 | 運用上フェンスを恒常的に設置する必要性が低い区間のため、防災調整池から覆土置き場に至る区間に設置されていた延長 102m のフェンスを対象として撤去。また、作業に支障を及ぼす草木について、フェンス周辺 1 m <sup>2</sup> を対象として除去。(実施日:3 月 10 日) |
| 復旧費用 | 確定額:44 万円(フェンス撤去工事) |

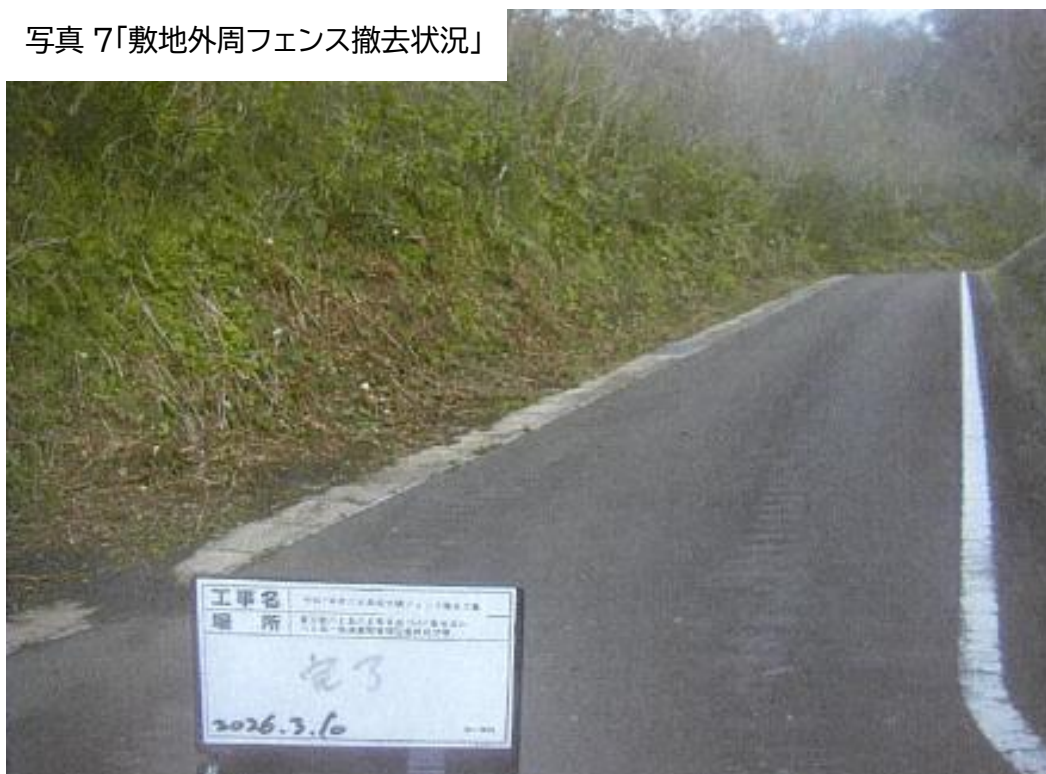
写真 7「敷地外周フェンス撤去状況」

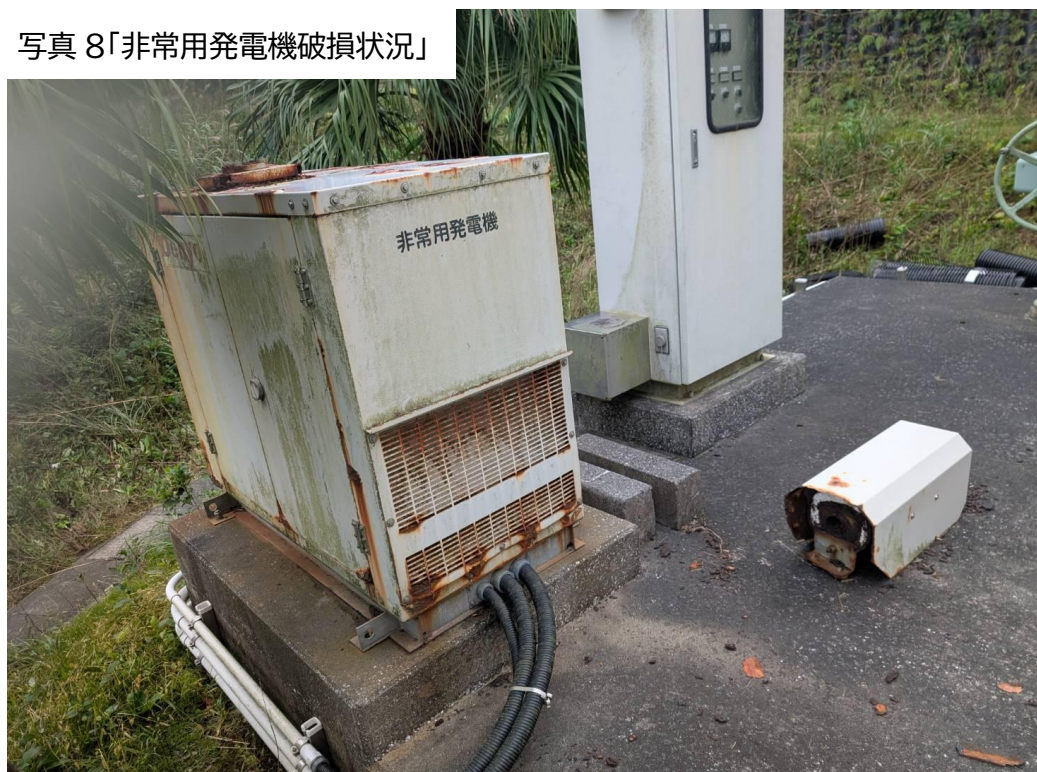
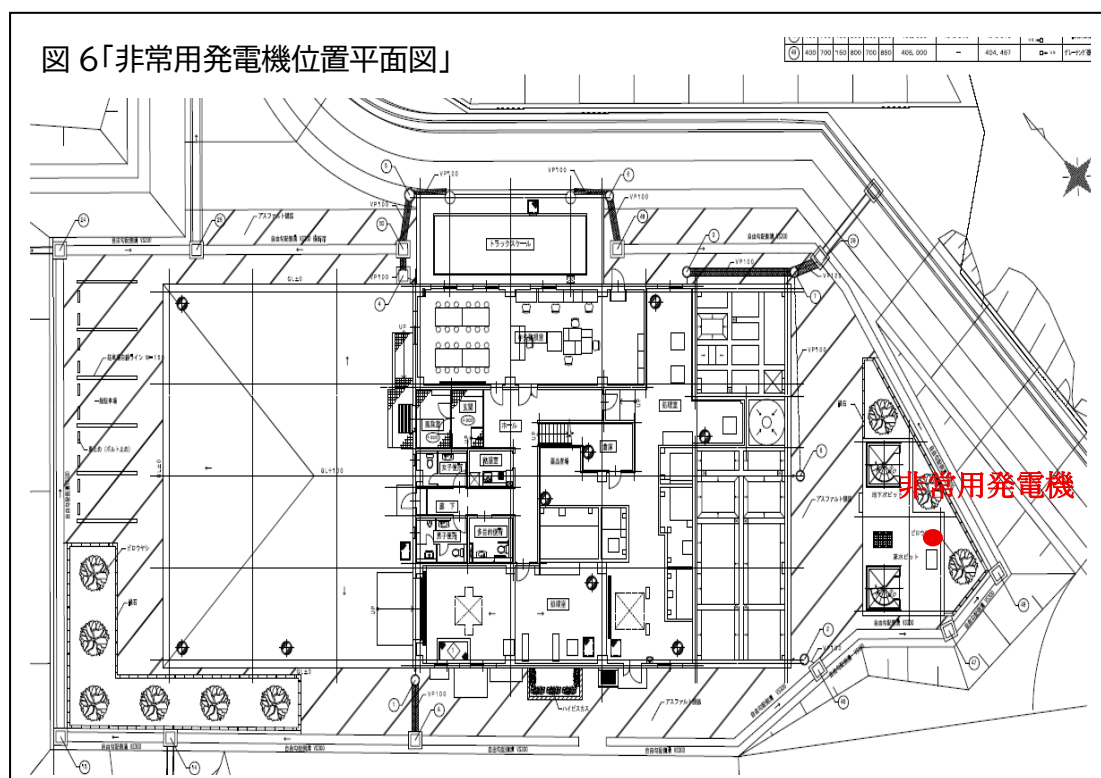
| 被害内容 | 強風により筐体が破損し、使用不能。 |

写真 8「非常用発電機破損状況」

| 復旧状況 | 当該機器は停電時に原水ピットの流入ゲートを閉鎖するためだけの用途に限定された設備であり、同ゲートは手動で開閉が可能であることに加え、埋立地と原水ピットとの位置関係や排水経路の構造上、停電時に原水ピットがあふれる仕組みにはなっていないことから、この目的のために非常用発電機を恒常的に設置する必要性は低いことを確認し、非常用発電機を撤去。撤去にあたっては、将来的に適切な能力を有する発電機を設置できるよう、必要な配線を専用ボックスに収納し、保護したうえで残置。(実施日:2 月 26 日)今後、停電時に浸出水を調整槽へ移送するための原水ピットポンプを稼働できる能力を有する、より大きな容量の新規非常用発電機を整備する方針。 |
| 復旧費用 | 確定額:98 万円(撤去・専用ボックス設置) |

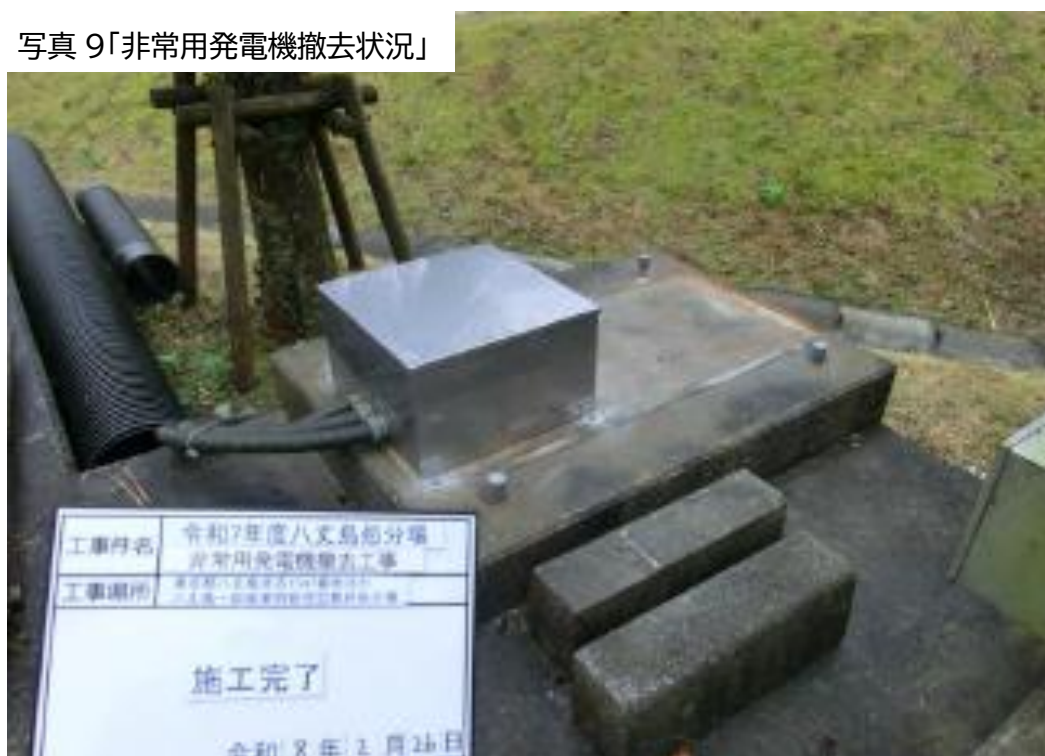
写真 9「非常用発電機撤去状況」

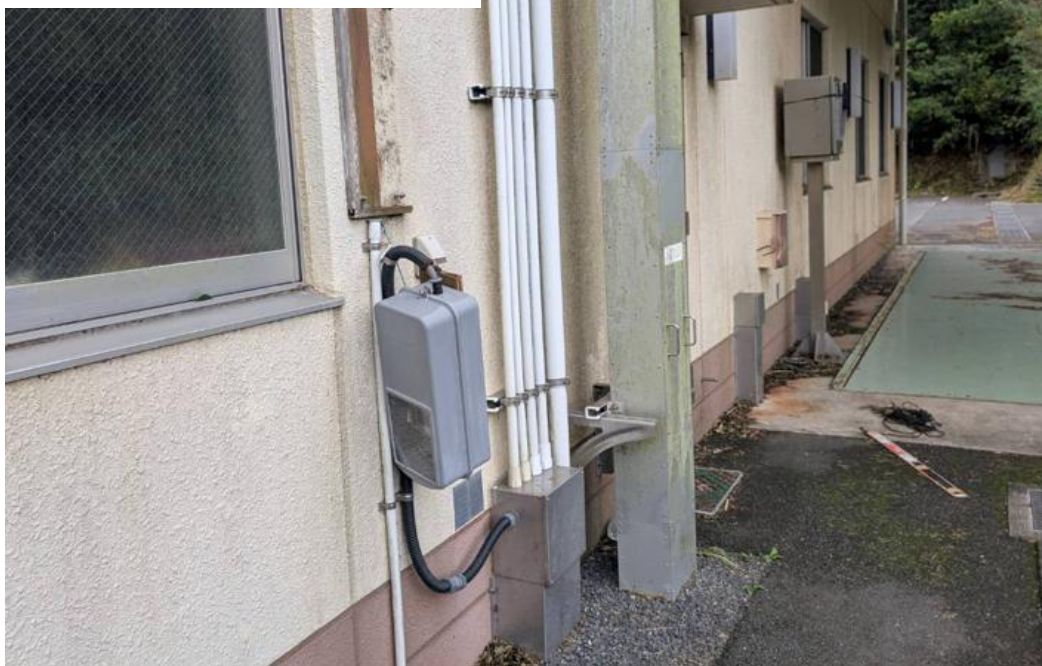
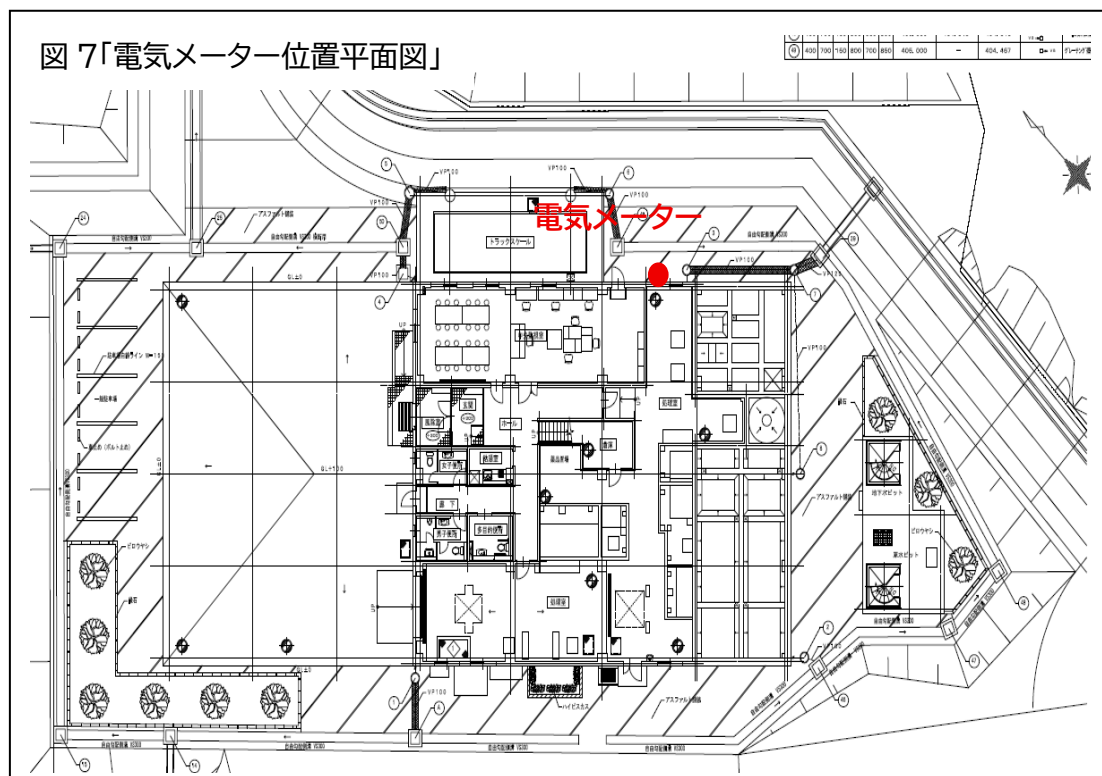
| 被害内容 | 強風により腐食していた取付板が破損し、メーターが脱落。 |

写真 10「電気メーター脱落状況」

| 復旧状況 | 10 月 20～21 日に応急固定を実施。原因である取付板交換(木製から樹脂製へ変更およびメーター本復旧を完了。(実施日:2 月 12 日) |
| 復旧費用 | 確定額:1 万円(取付板交換・復旧作業費) |
